INFORME DE ENSAYO

Tipo de recubrimiento: Zinc-Níquel

Objeto: Niebla salina

N/Ref.: 1/5974a/16

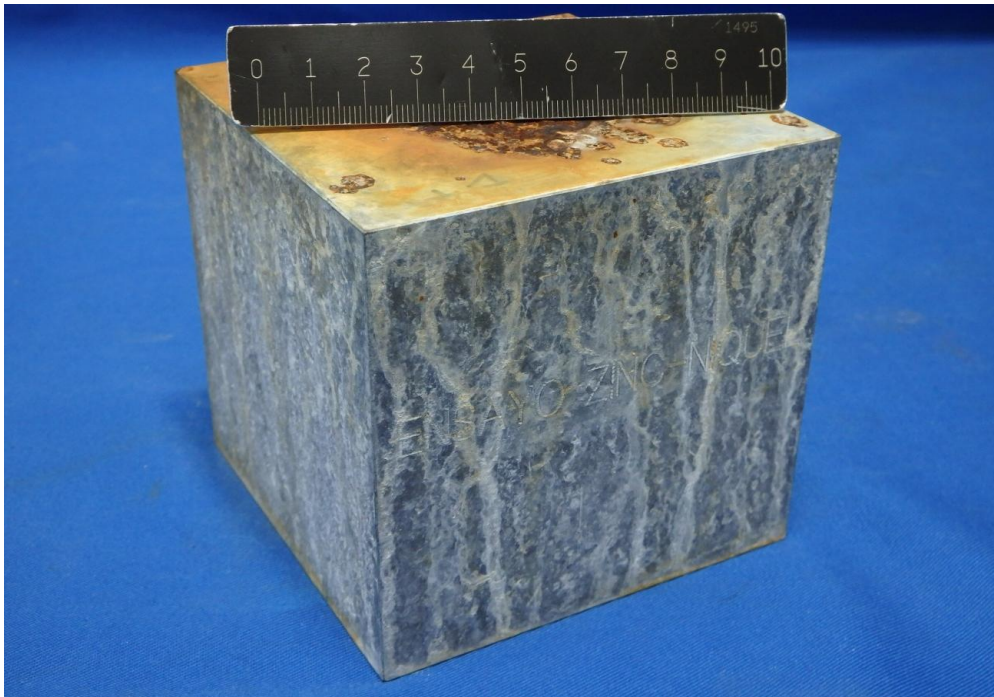
La muestra **1/5974/16a/1** ha permanecido con el mismo aspecto (100% de su superficie cubierta por sales blancas y negras), desde las 216 horas hasta las 2530 horas, momento en el que aparecen unos pequeños focos de corrosión férrica. Esta muestra continúa el ensayo hasta las 3356 horas sin variar significativamente su aspecto.

Figura 1: Aspecto general de la muestra 1/5974/16a/1 al finalizar el ensayo (3356h)

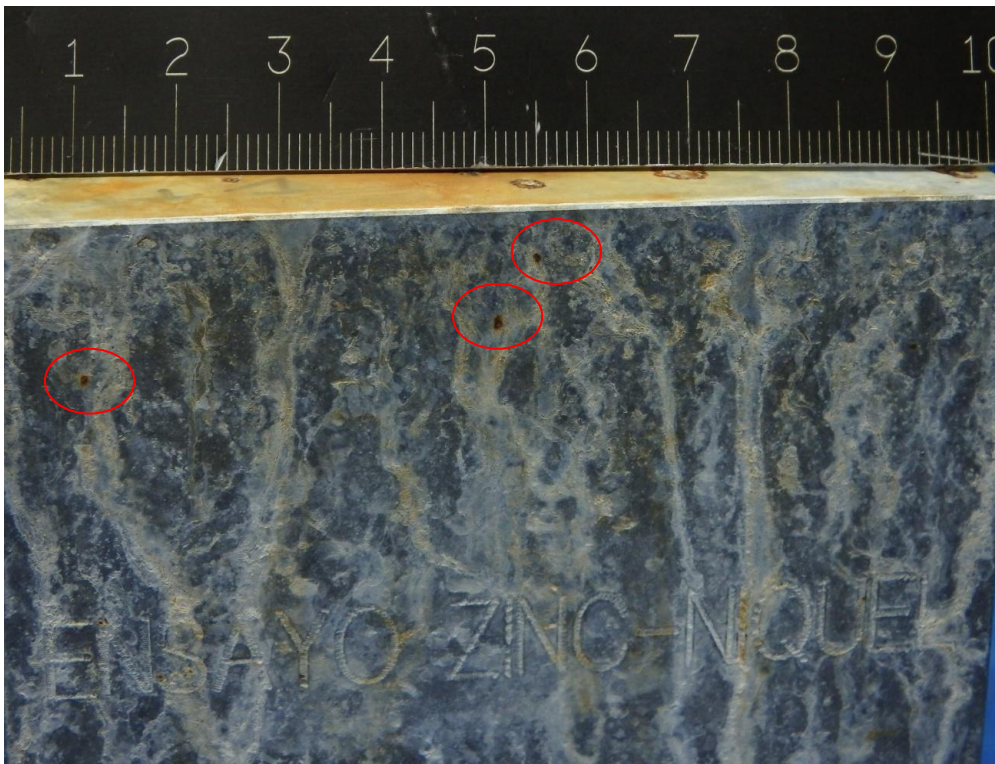
Figura 2: Detalle de los focos de corrosión en la muestra 1/5974a/16/1 al finalizar el ensayo (3356h)

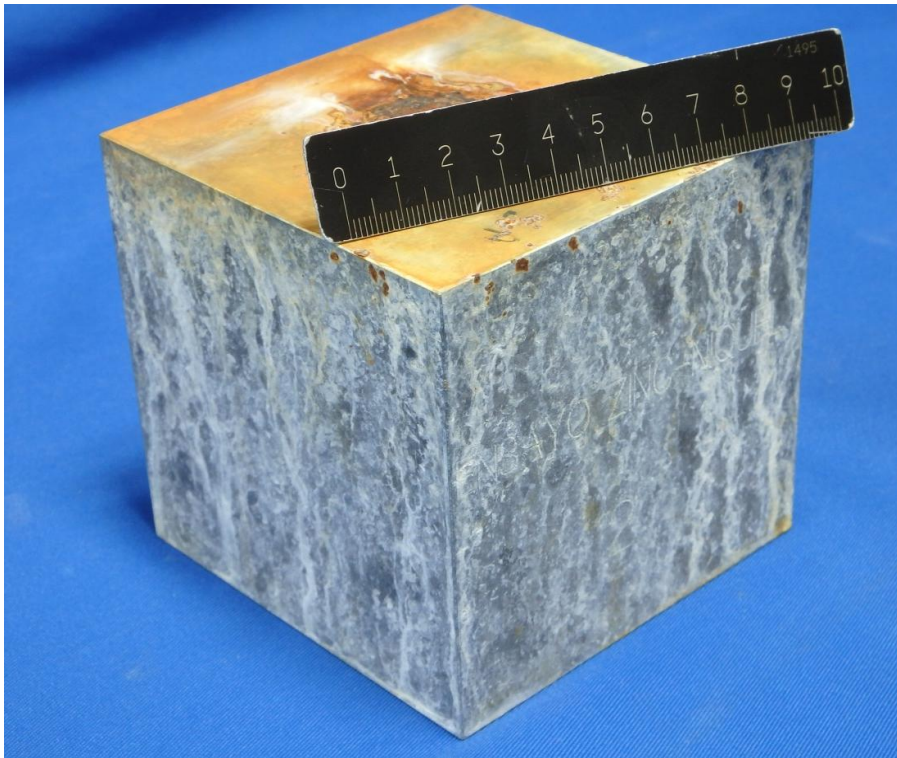
La muestra **1/5974/16a/2** ha permanecido con el mismo aspecto (100% de su superficie cubierta por sales blancas y negras), desde las 216 horas hasta las 2146 horas, momento en el que aparecen unos pequeños focos de corrosión férrica. Esta muestra continúa el ensayo hasta las 2530 horas de ensayo.

Figura 3: Aspecto general de la muestra 1/5974a/16/2 al finalizar el ensayo (2530h)

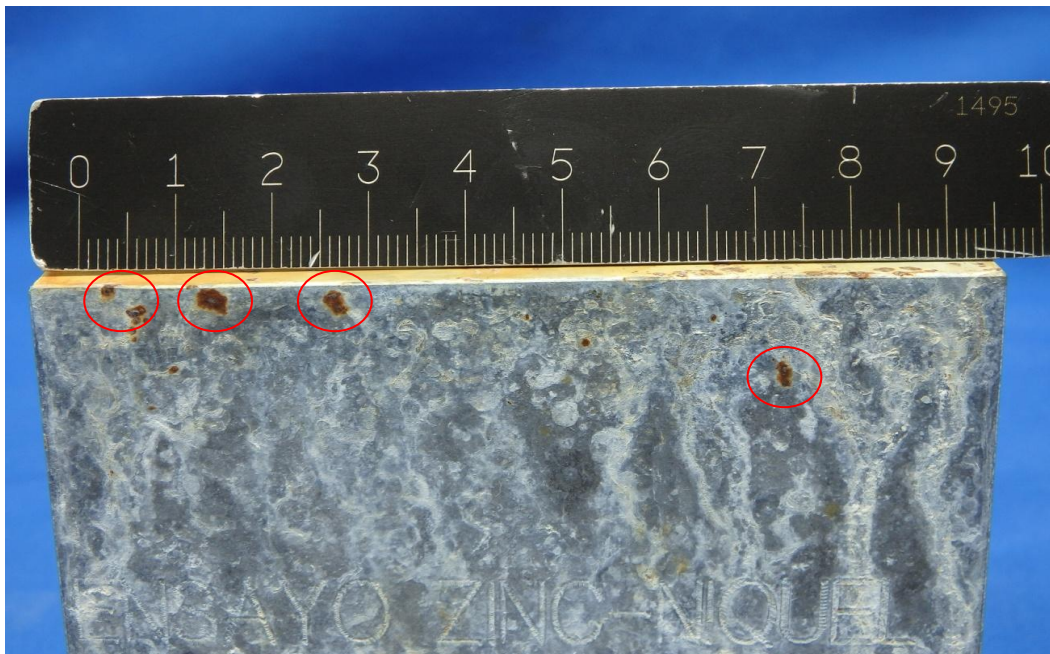
Figura 4: Detalle de los focos de corrosión en la muestra 1/5974a/16/2 al finalizar el ensayo (2530h)

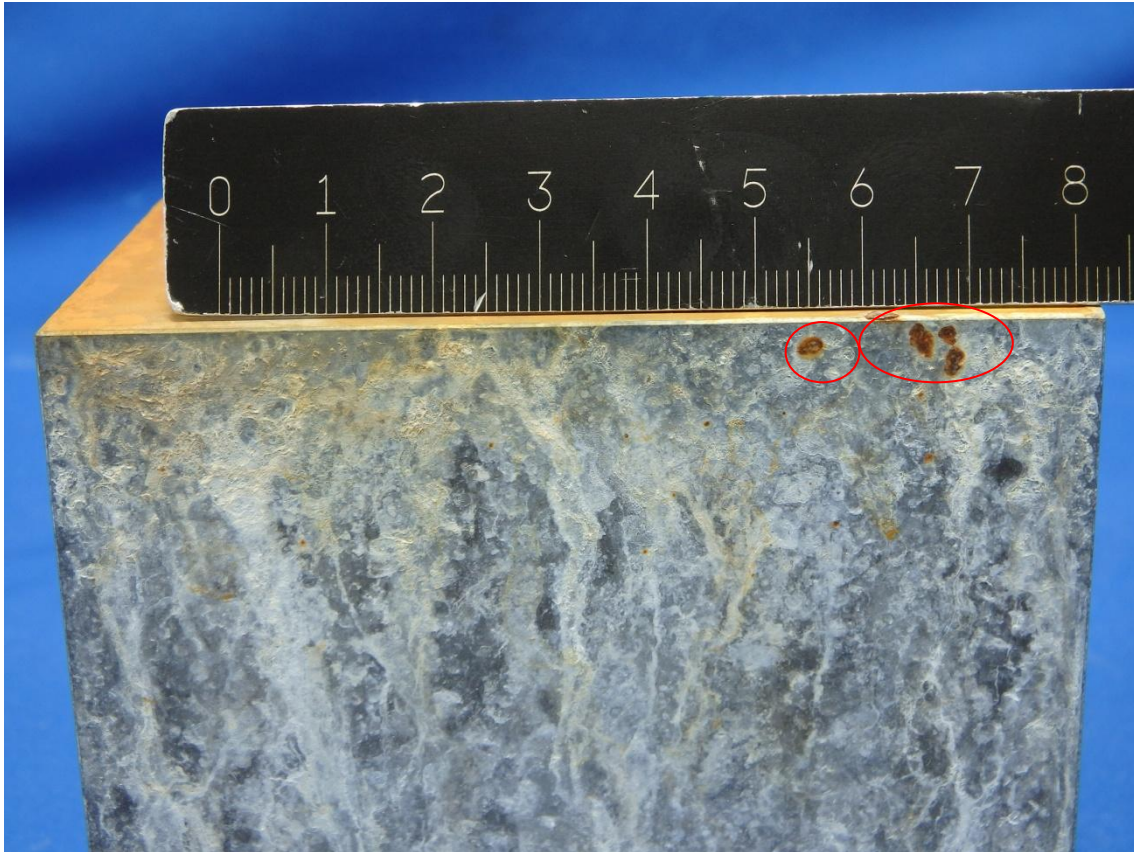
Figura 5: Detalle de los focos de corrosión en la muestra 1/5974a/16/2 al finalizar el ensayo (2530h)

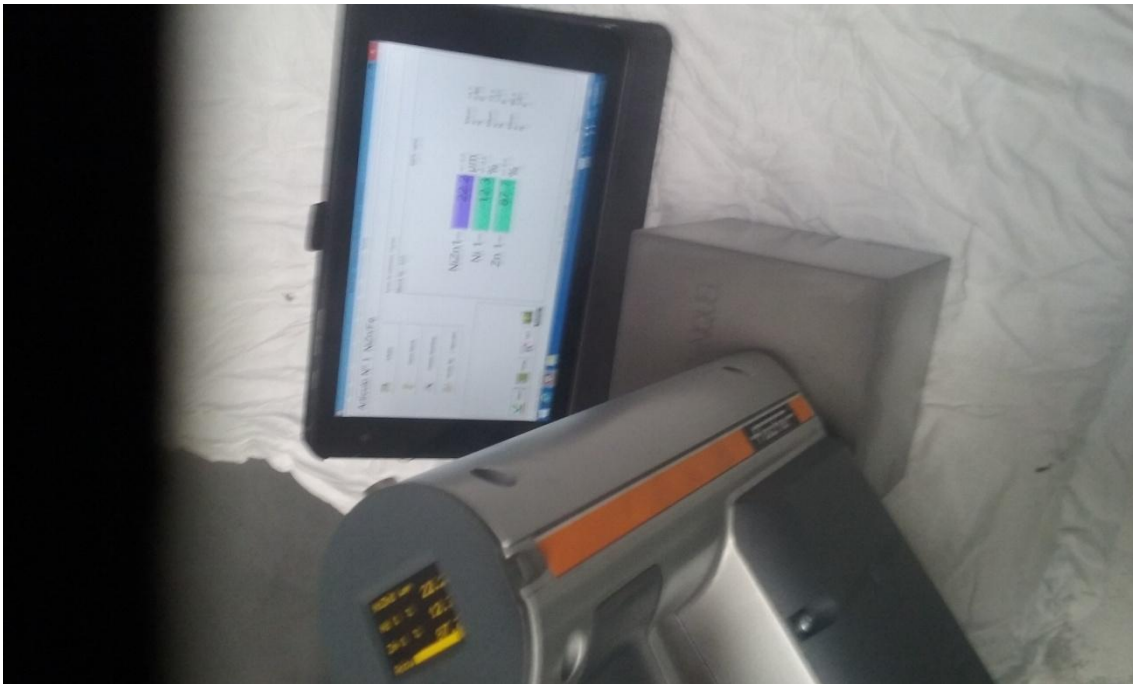
Figura 6: Detalle de los valores en la cara con letras.

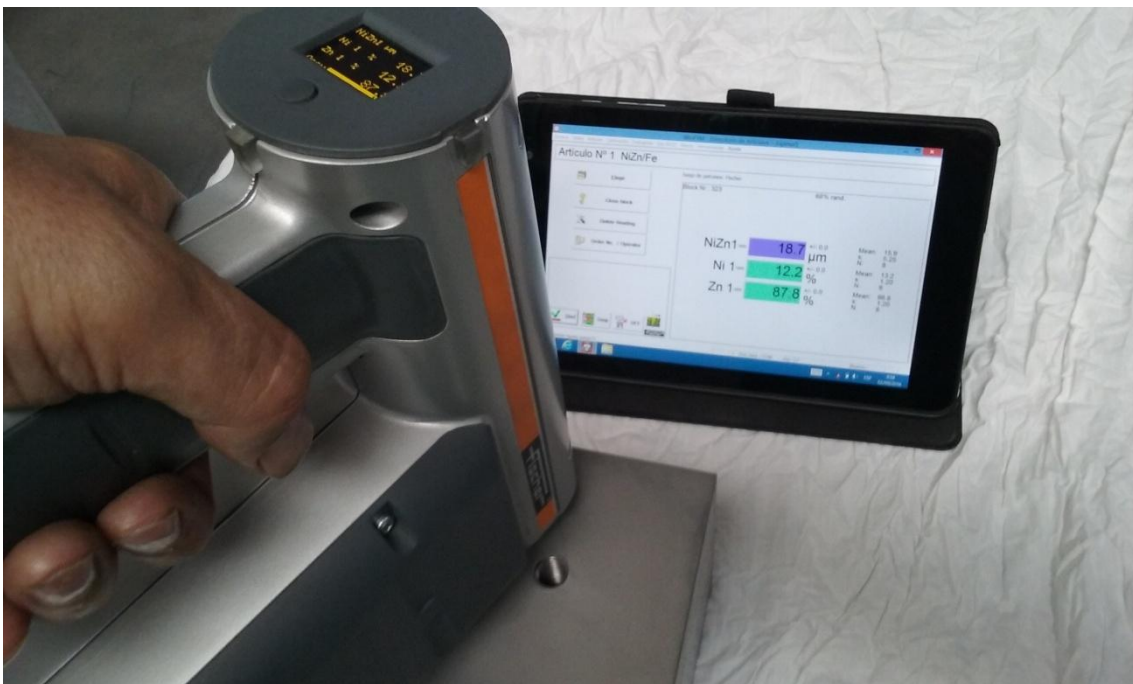
Figura 7: Detalle de los valores en la cara de arriba con agujero

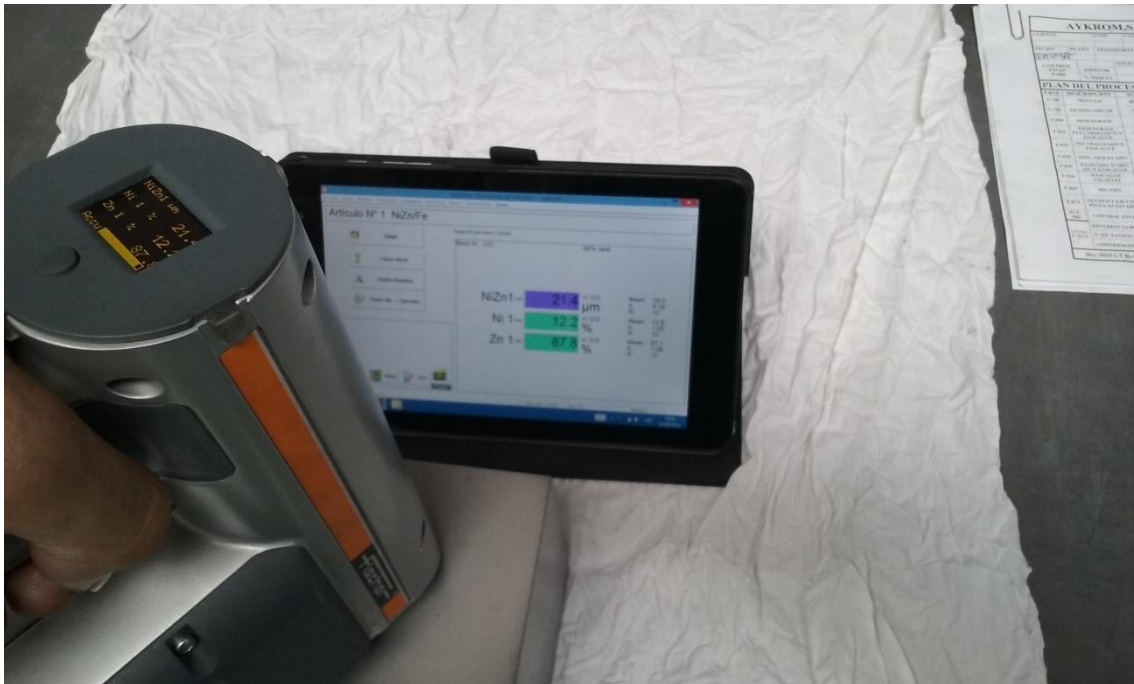
Figura 8: Detalle de los valores en la cara opuesta a las letras

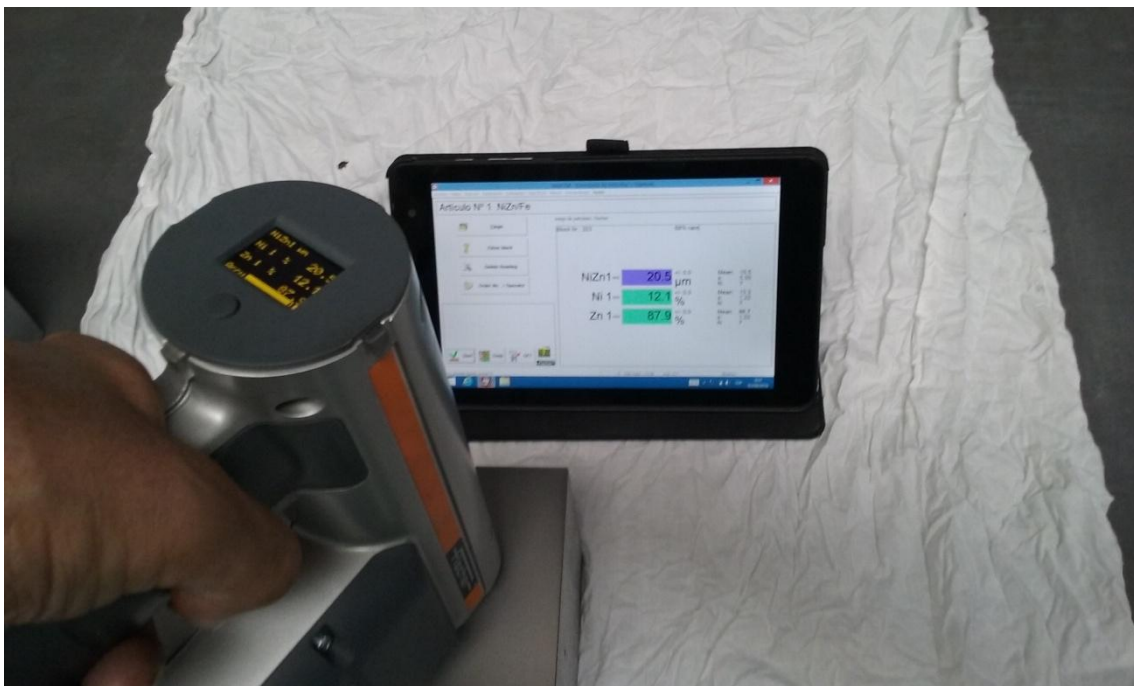
Figura 9: Detalle de los valores en la cara derecha a las letras

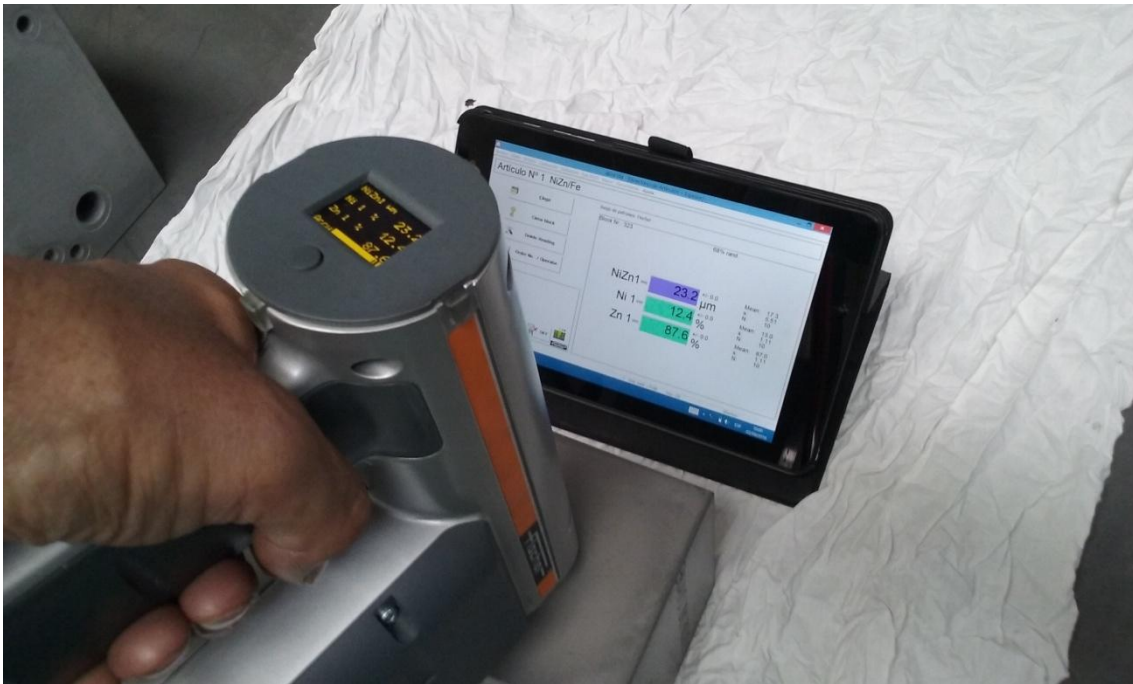
Figura 10: Detalle de los valores en la cara izquierda a las letras

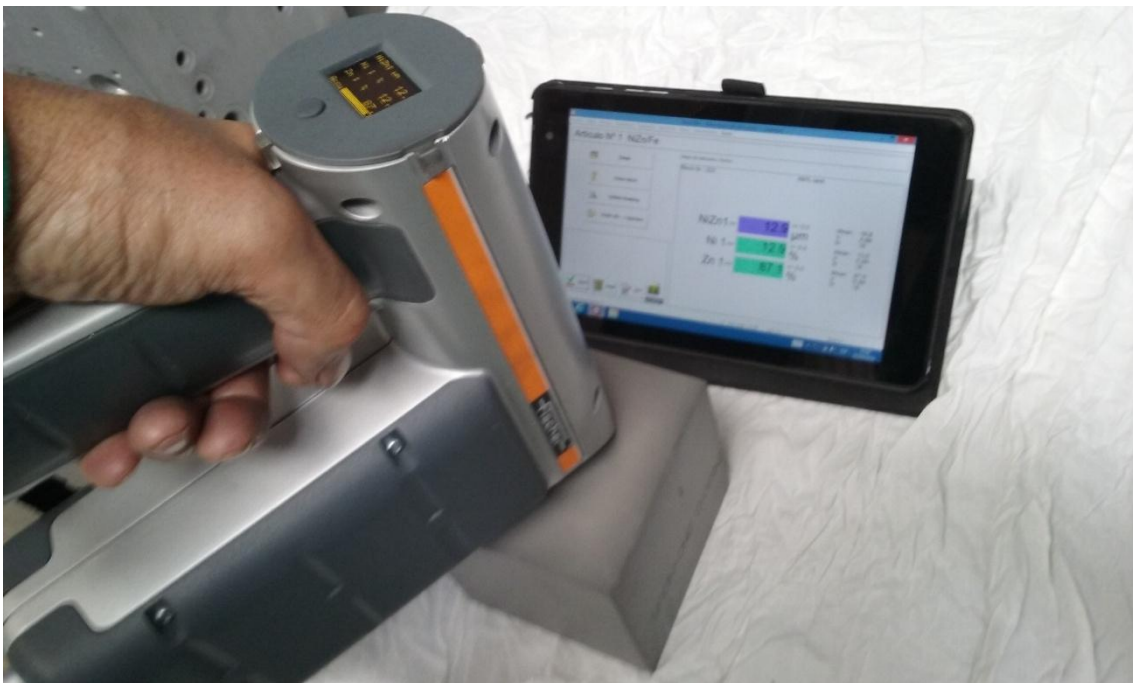
Figura 11: Detalle de los valores en la cara de abajo.
